DISERTAČNÍ PRÁCE

UMÍSTĚNÍ PŘECHODU PRO CHODCE V ZÁVISLOSTI NA RYCHLOSTI PRŮJEZDU VOZIDEL

CROSSWALK PLACEMENT IN RELATION TO VEHICLE TRANSMISSION SPEED

Autor:	Ing. Jiří Talášek
Školitel:	doc. Ing. Miloslav Řezáč, PhD.
Studijní obor:	3607V012 Městské inženýrství a stavitelství
Katedra:	Katedra dopravního stavitelství - 227
Datum:	07/2018

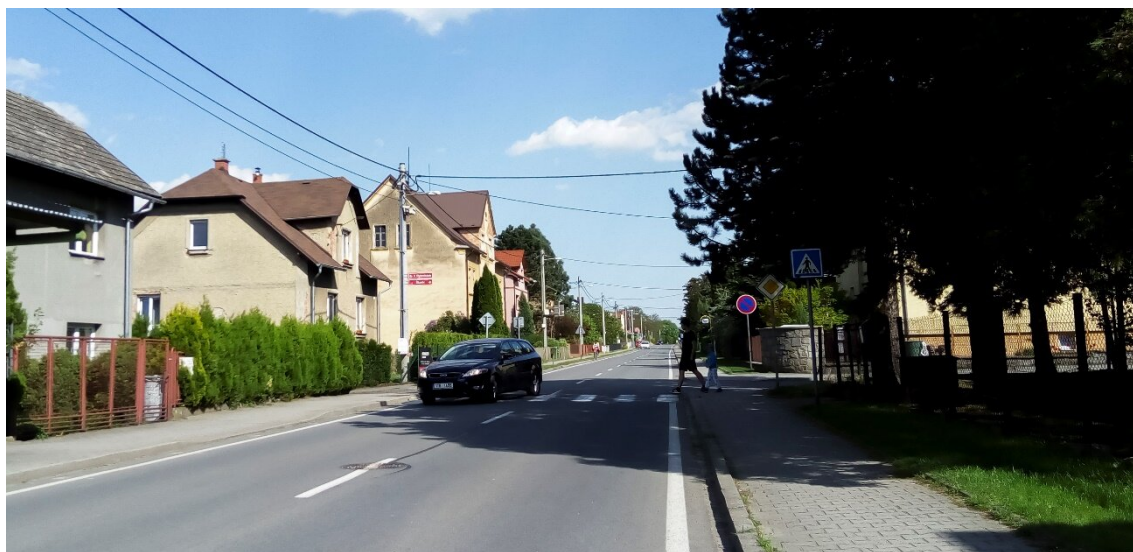
Obrázek 12: Pohled na přechod pro chodce umístěný na průtahu obcí Háj ve Slezsku ve směru na město Hlučín

Na obrázku 12 na pravé straně přechodu pro chodce vstupuje do vozovky dospělá osoba s dítětem na plochu přechodu pro chodce. Je ovšem nutné zdůraznit, že chodec má ze svého stanoviště ve stínu velmi dobrý rozhled na komunikaci na rozdíl od řidiče, který má přesně opačné podmínky. V běžné situaci tedy může docházet k jisté suverénnosti chodce v nastupování na plochu přechodu pro chodce, kdežto řidič má velmi špatné podmínky pro rozhled a chodce takřka nevidí. V případě, že má řidič nasazen sluneční brýle, jenž ještě ztmaví celkový dojem pohledu na prostor kolem komunikace, může dojít ke snadnému přehlédnutí přecházejících osob. V takto světelně exponovaných úsecích je nutné provést celkovou úpravu prostoru zajištěním zcela odlišných podmínek. I přesto, že výše popsané podmínky nejsou v úseku po celou dobu dne, ke kolizním situacím jsou dostatečné pouhé sekundy. V případě, že nelze zajistit oblast stínu v délce nutné pro adaptaci očí řidiče, je nutné odstranit bodový zdroj způsobující stín v místech určených k přecházení komunikace. Jedná se o zrcadlení podmínek zajištění adaptační zóny při zřizování osvětlování přechodů

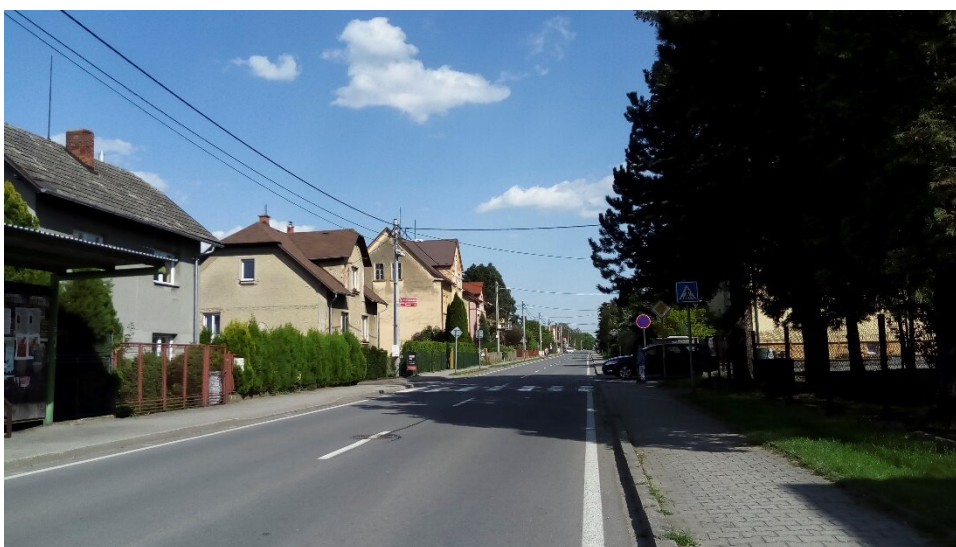
Obrázek 14: Automobil vyjíždějící z vedlejší místní komunikace napojené na průtah obcí v Háji ve Slezsku, pohled ve směru na město Hlučín

Je důležité podotknout, že zmíněné plošné a bodové stínění komunikací vzrostlou zelení a přilehlou zástavbou může být nebezpečné i z hlediska běžného silničního provozu, jak je vidno z obrázku 14. Vozidlo vjíždějící na hlavní silnici je zcela skryto ve stínu, který vrhá okolní vzrostlá zeleň stejně jako v předchozím případě chodců na čekací ploše přechodu pro chodce. Z hlediska správného osvětlení silnice by bylo vhodné držet souvislé světelné podmínky, tedy souvisle vysazenou zeleň tak, aby měl řidič dostatek času na adaptaci očí a nedocházelo k příliš výrazným a náhlým kontrastním podmínkám.

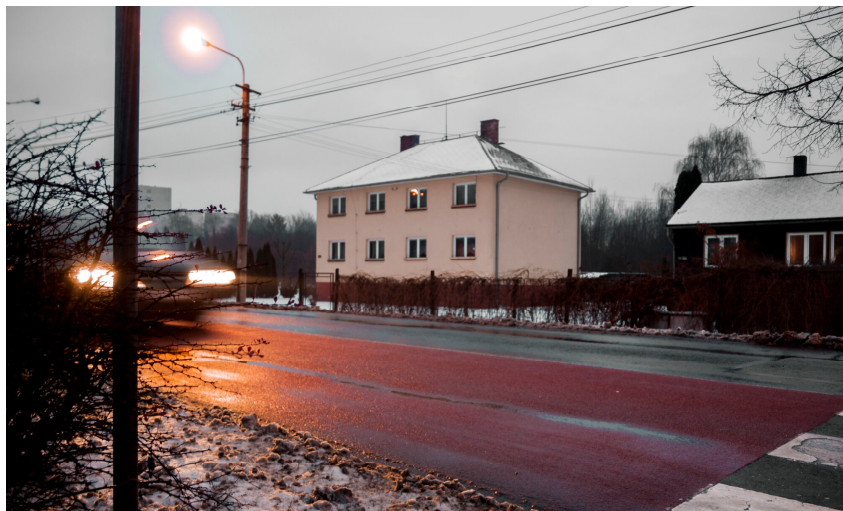
Obrázek 27: Příklad nedostatečného rozhledu na přechodu pro chodce

Před přechodem pro chodce se často vyskytují pevné překážky, jako například keřový porost, který vlivem nedostatečného udržování v rámci údržby zeleně roste do výše znemožňující chodci rozhlédnout se ve směru příjezdajícího vozidla. Směrový oblouk ovlivňuje nejen rozhled vozidla na přechod pro chodce, ale zároveň rozhled chodce na vozidlo. Při návrhu přechodu pro chodce je tedy nutné zajistit oboustranný rozhled.
